## **Ekonomiczne konsekwencje ruchów masowych w Szczepanowicach (Pogórze Rożnowskie) na przykładzie osuwiska Tubendza**

### **Streszczenie**

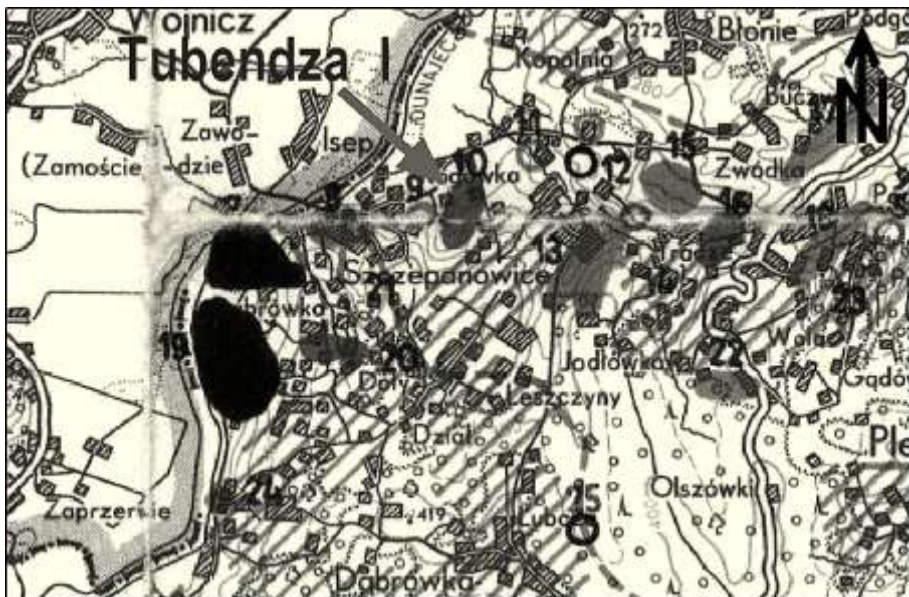
Ryc. 2. Rycina przedstawiająca rozmieszczenie osuwisk w Szczepanowicach

Prace inwentaryzacyjne prowadzone w latach 60 i 70 XX w przez pracowników PIG doprowadziły do sklasyfikowania i umieszczenia w „Katalogu osuwisk” sześćdziesięciu czterech osuwisk na terenie Gminy Pleśna. Osuwisko Tubendza I zostało zakwalifikowane jak aktywne (Ryc. 2) (Chowaniec i in. 1975). W roku 1997 na terenie miejscowości uaktywnionych zostało 5 dużych osuwisk. Osuwisko Tubendza I w czasie tej powodzi nie zostało odmłodzone (Mrozek i.in 2000).

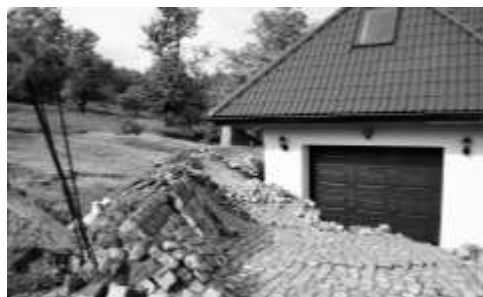
**Fot. 1. Zniszczony dom dnia 20.05.2010 roku, rycinie nr 3 oznaczony literą B**

W północnej części omawianego osuwiska położony jest budynek pełniący funkcję mieszkalną, na rycinie nr 3 oznaczony literą A, który został częściowo uszkodzony. Budynek ten znajduje się w brzeżnej części osuwiska, teren ten został nieznacznie przesunięty w dół stoku. Na powierzchni wszystkich ścian pojawiły się pęknięcia nie uszkadzając konstrukcji budynku. W obrębie posesji całkowicie zniszczony został budynek gospodarczy. Starty oszacowane przez rzeczoznawcę majątkowego wynosiły 33 264 zł. Kolejny budynek został oznaczony na rycinie nr 3 literą B. Został on oddany do użytku w kwietniu 2010 roku. Dwa miesiące później został on całkowicie zniszczony (Fot. 1). Budynek ten położony był w obrębie najdynamiczniej rozwijającej się części osuwiska. Teren ten w okresie 28.05.2010 -16.07 2010 przemieścił się o 14,9 m (Cebulski 2011). Napierający z góry materiał kolu-

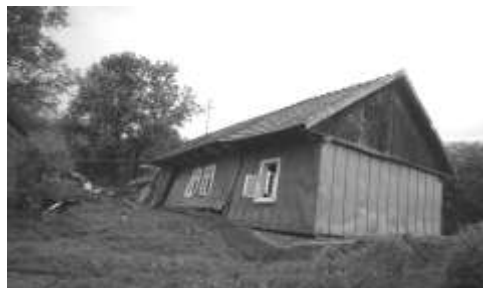
wialny oparł się o południowa ścianę domu, stopniową ją przesuwając. Ruchy potomne w obrębie tej części osuwiska najintensywniej zachodziły w pierwszym tygodniu od powstania (Fot. 2). Budynek oznaczony literą C był konstrukcji zrębowej. Dom ten był jedynym na terenie osuwiska Tubendza I zbudowanym z tzw. materiałów „lekkich” (Fot. 3). W obrębie działki znajdował się także budynek gospodarczy i niewielka drewnutnia, które zostały zniszczone. Starty zostały wycenione na kwotę 80 919 zł. Zniszczeniu uległ także budynek oznaczony literą D (Fot. 4), który nie został oddany do użytku. Straty zostały wycenione na kwotę 336 371 zł. Na rycinie nr 3, literą E oznaczono dom, który nie został uszkodzony. Znajduje się on na granicy strefy aktywnej osuwiska, która przebiega wzdłuż północnej ściany budynku. Budynek, pomimo kontaktu z częścią aktywną osuwiska aż z trzech stron, pozostał nienaruszony podczas powodzi w 2010r. (Fot. 5).

**Fot. 3. Zniszczony dom dnia 28.05.2010 roku, na rycinie nr 3 oznaczony literą C**

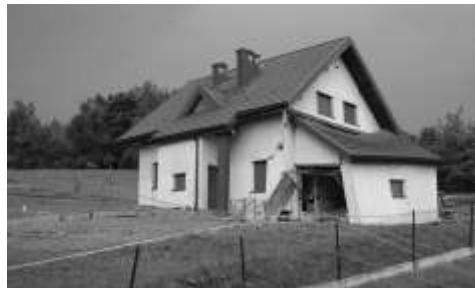
**Fot. 4. Zniszczony dom dnia 28.05.2010 roku, na rycinie nr 3 oznaczony literą D**

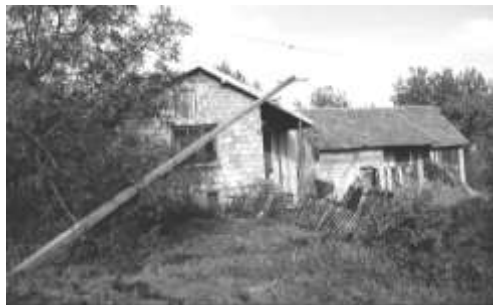
**Fot. 5 Nie uszkodzony budynek przy granicy z osuwiskiem, na rycinie nr 3 oznaczony literą E**

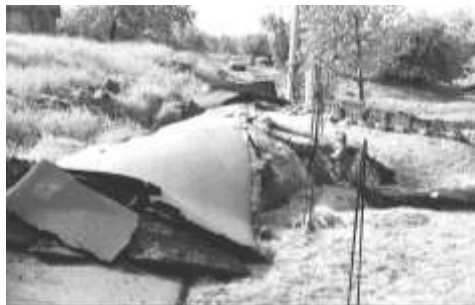
Zniszczona została także infrastruktura przesyłowa: linie wysokiego napięcia (Fot. 6), łączące hydroelektrownię Rożnów z Zakładami Azotowymi w Tarnowie - Mościcach. Dodatkowo zniszczeniu uległy linie niskiego napięcia, linie telefoniczne oraz sieć gazowa. Droga asfaltowa znajdująca się na terenie osuwiska została silnie zdeformowana (Fot. 7), uniemożliwiająca dojazd do zniszczonych domów oraz pól rolnych. W centralnej części osuwiska znajduje się domek letniskowy który w znacznym stopniu uległ uszkodzeniu, ale nie został rozebrany.

**Fot. 6. Zniszczona droga**

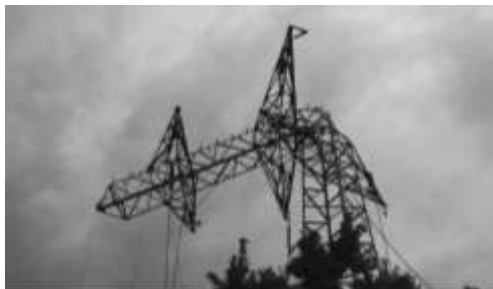
**Fot. 7. Zniszczony słup wysokiego napięcia**
