Studenckie Koło Naukowe Geografów Uniwersytetu Pedagogicznego im. KEN w Krakowie

## **Wykorzystanie historycznych i współczesnych źródeł w badaniach geomorfologicznych i gospodarczych skutków wezbrań na przykładzie doliny Skawy**

### **Application of historical and present-day data sources in researches on geomorphological and economic results of river high flows: a case study from the Skawa River valley**

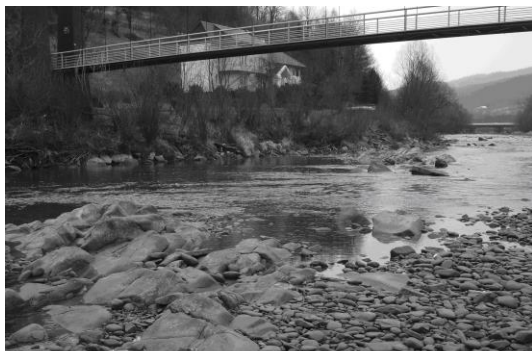
**Fot.1. Wychodnia skalna w korycie Skawy w Su-chej Beskidzkiej odstonięta w wyniku wezbrania z 1997 r. (źródło: materiały własne).**

intensywnej erozji dennej doszło do usunięcia aluwiołów i odstonięcia ustawionych skośnie do biegu rzeki wychodni (Fot.1). Drugim, obok przegłębiania koryta czynnikiem powodującym zmiany rzeźby łóżyska jest erozja boczna. Natężenie migracji bocznej jest uzależnione od wielkości przepływu. W czasie wezbrania

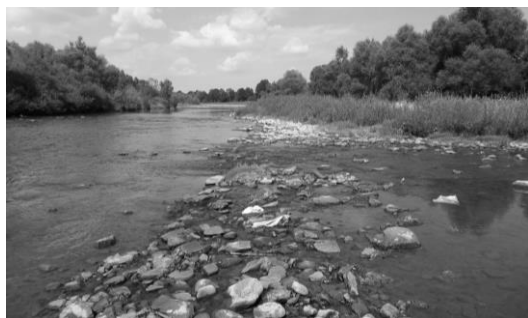
Fot. 2. Koryto Skawy w Wadowicach. W środku zdjęcia pozostałość narzutu z kamienia łamanego; porośnięta łąka z prawej strony – dno wcześniejszego koryta; z lewej strony – nowe koryto (źródło: materiały własne).

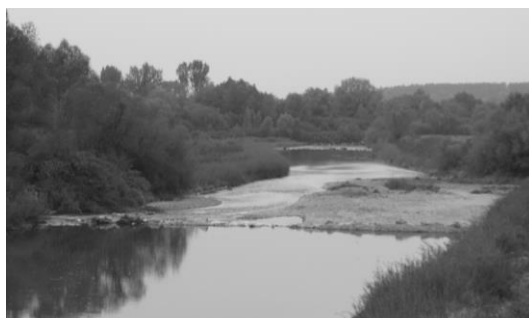
Fot. 3. Skawa w Witanowicach. W środku zdjęcia poprzeczny narzut kamienny; na dalszym planie drugi poprzeczny narzut; na prawym brzegu ujęcia wody pitnej w Witanowicach (źródło: materiały własne).

2010 roku wykonano tymczasowe zabezpieczenie ujęć, a w lipcu 2013 położono w korycie Skawy poprzeczny narzut, który miał wymusić depozycję niesionych aluwii co pozwoliłoby w naturalny sposób podnieść poziom wód gruntowych, które zasilają ujęcie wody (Fot. 3). Narzut podniósł poziom wody poniżej mostu w Witanowicach i skierował nurt pod lewy brzeg, którym biegła droga gruntowa. Przesunięty nurt podmył brzeg uniemożliwiając przejazd drogą.

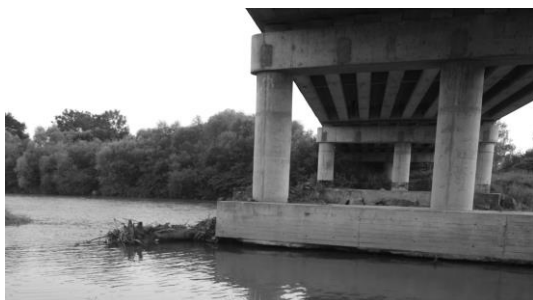
Fot. 4. Podmyte filary mostu drogowego w Witanowicach (źródło: materiały własne).

W korycie Skawy w Witanowicach, powódź 2010 roku naruszyła narzut kamienny służący zwiększeniu szorstkości dna w pobliżu filarów mostu drogowego, który został uzupełniony jesienią 2011 roku. Mimo interwencji stopa filaru jest podmywana. Już przy średnich stanach wody widoczny jest brak pełnego oparcia podpory o dno (Fot. 4).

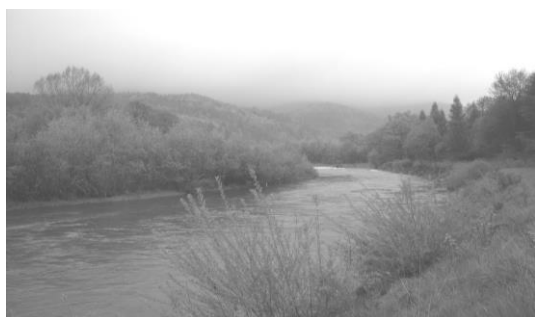
Fot. 6. Widok zakola Skawy w Zembrzycach w roku 2009 (źródło: materiały własne).

Również w swoim górnym odcinku, na obszarze Suchej Beskidzkiej i Zembrzyc Skawa spowodowała znaczne straty ekonomiczne. W wyniku wezbrania z maja 2010 roku na terenie miejscowości Zembrzyce, w sąsiedztwie drogi nr 28 została uszkodzona lewobrzeżna opaska z kamienia łamanego i siatki (Fot.6).

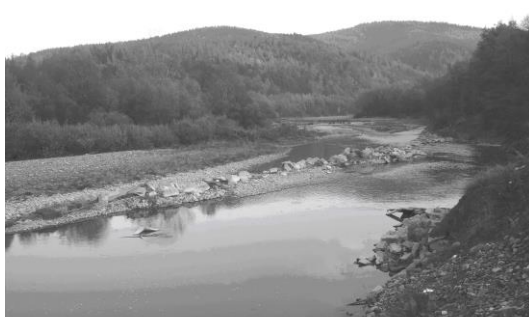
Fot.7. Przekształcenie zakola Skawy w Zembrzycach w wyniku przejścia wezbrań z 2010 roku (źródło: materiały własne).

Kolejne wezbranie z lipca tego samego roku skutkowało dalszą konsumpcją pozbawionego osłony brzegu, co stworzyło bezpośrednie zagrożenie dla pobliskich zabudowań. Wezbranie z przełomu sierpnia i września 2010 roku przyczyniło się do dalszej migracji bocznej koryta, czego efektem było poszerzenie zakola łącznie o 35m w stosunku do stanu z roku 2009 (Fot.7). Wyrwa w regulacji i osłabienie brzegu spowodowało jego osunięcie się do koryta wraz ze znajdującymi się w bezpośrednim sąsiedztwie zabudowaniami (Fot.8). W grudniu 2011 roku

brzeg został częściowo odtworzony i zabezpieczony nową opaską z kamienia łamanego w celu zahamowania dalszej migracji koryta i osłonięcia infrastruktury położonej w ciągu drogi krajowej nr 28. Materiał zwirowy zdeponowany w sąsiedztwie przeciwległego, wypukłego brzegu zakola, został wykorzystany do wypełnienia powodziowej wyrwy w brzegu lewym. Dno koryta zostało natomiast wyrównane. W skutek majowego wzebrania z roku 2010 pod wodami powodziowymi Skawy znalazł się także suski plac targowy, zlokalizowany niespełna 50 metrów powyżej ujścia Stryszawki. Plac ten był niszczone także w czasie wcześniejszych wezbrań z lat 1997 i 2001. W czasie wezbrań z 2010 roku wody powodziowe Skawy poniżej mostu łączącego Maków Podhalański z Grzechynią, uszkodziły zabezpieczenia brzegowe w postaci koszy siatkowo-kamiennych. W wyniku zmiany przebiegu linii nurtu zachowane fragmenty zabezpieczeń brzegowych są obecnie odcięte od aktywnego koryta i obsypane aluwiami Skawy.

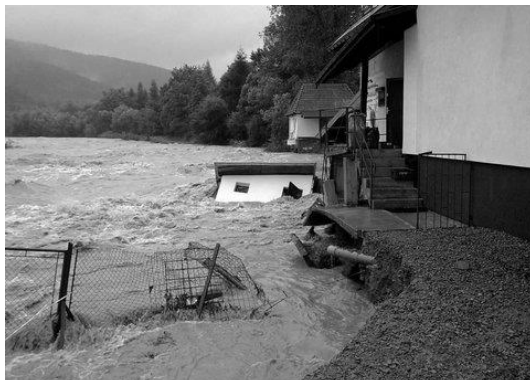
**Fot. 8. Niszczenie zabudowań w Zembrzycach w czasie wezbrania we wrześniu 2010 roku (źródło: [www.gazetakrakowska.pl](http://www.gazetakrakowska.pl)).**
