Natężenie dźwięku w budynkach sakralnych

Sound intensity in sacred buildings

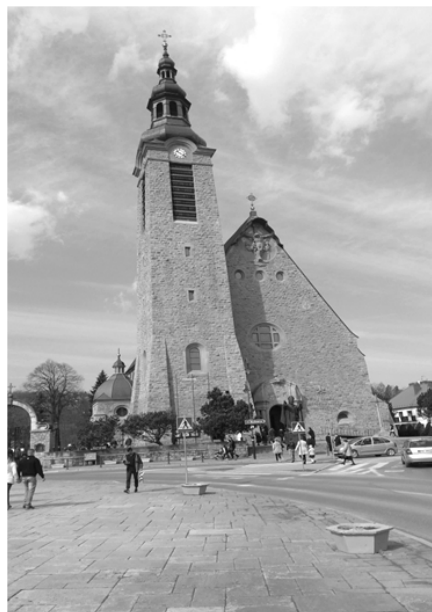
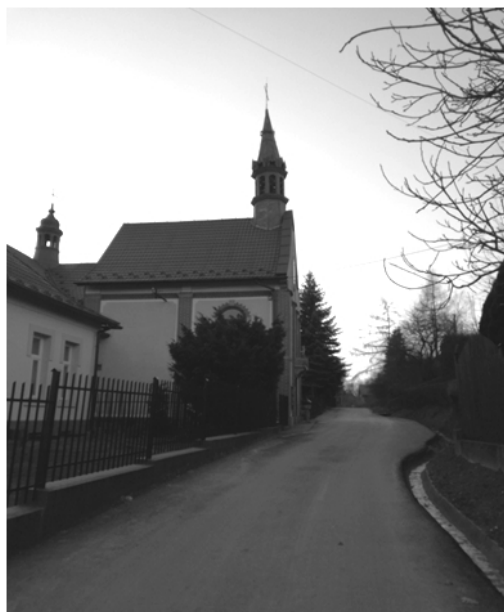
Fot.2. Bazylika Matki Boskiej Bolesnej w Limanowej – lewe zdjęcie. Kościół pw. Niepokalanego Poczęcia Najświętszej Maryi Panny w Dobranowicach – prawe zdjęcie. (źródło: ze zbiorów własnych)
Photo.2. The Basilica of Our Lady of Sorrows in Limanowa – left picture. Church of Immaculate Conception of Our Lady in Dobranowice – right picture. (source: own collection)

Kościół pod wezwaniem NMP w Dobranowicach jest niewielką świątynią parafialną, zlokalizowaną w centralnej części wsi (Fot. 2P). Obecny kształt zawdzięcza architektowi przemyskiemu Marianowi Osińskiemu, który wykonał jego projekt w 1921 r. Projekt ten zakładał rozbudowę istniejącej już od 1914 r. kaplicy. Kościół założony jest na rzucie dwu prostokątów różnej wielkości (nawa i prezbiterium), jednonawowy. Korpus nawy zwieńczony został wieżyczką (Malarczyk 2015). Kościół ma mury murowane ściany żużlowe otynkowane, a na rogach ceglane.

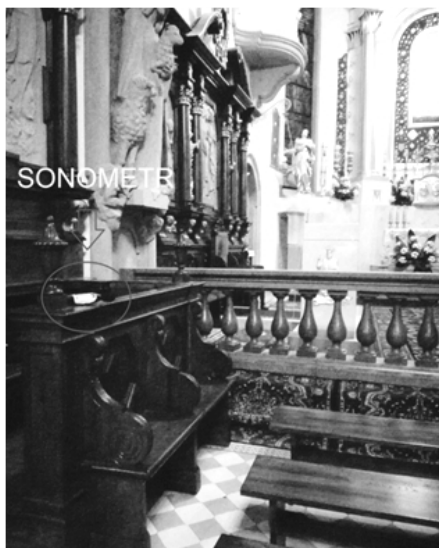
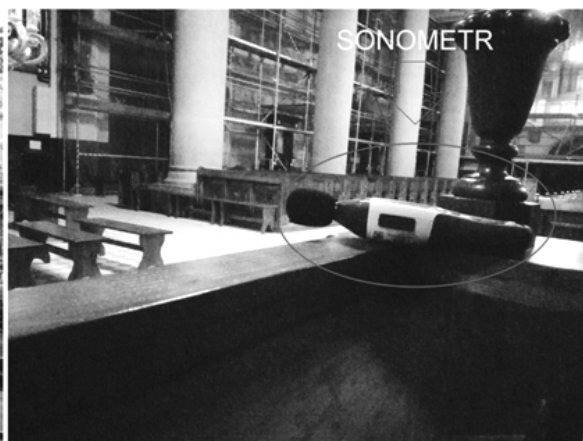
Fot.3. Ustawienie sonometru podczas pomiaru w Bazylice Matki Boskiej Bolesnej w Limanowej (źródło: opracowanie własne)
Photo.3. Positioning of the sound level meter during the measurement at the Basilica of Our Lady of Sorrows in Limanowa (source: own elaboration)

W Bazylice Matki Boskiej Bolesnej w Limanowej przyrząd ustawiono w przedniej części kościoła w pozycji leżącej (Fot. 3). Taka lokalizacja pozwoliła na skierowanie go w stronę przejścia między ołtarzem, a nawą główną. Badanie które przeprowadzono w dwóch seriach wykonano 10.02.2018 W godzinach od 17:18 do 17:36 uchwycono tło pomiarowe, natomiast natężenie hałasu podczas Mszy Świętej badano w godzinach od 17:57 do 18:44.

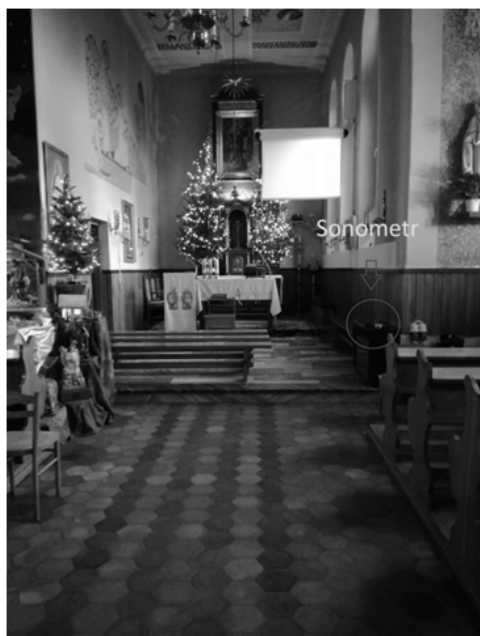
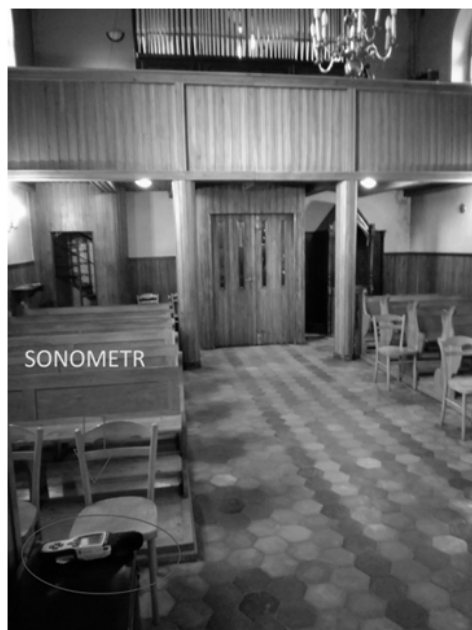
Fot.4. Ustawienie sonometru podczas pomiaru w kościele pw. NMP w Dobranowicach. (źródło: opracowanie własne)

Photo.4. Positioning of the sound level meter during the measurement at the church of the Blessed Virgin Mary in Dobranowice. (source: own elaboration)

W kościele parafialnym pod wezwaniem NMP w Dobranowicach (Fot. 2P) przyrząd pomiarowy również ustawiony był w pozycji leżącej w centralnej części budynku (Fot. 4) dzięki czemu dokonane pomiary obejmowały w porównywalnej części dźwięki dochodzące ze wszystkich stron kościoła. Również przeprowadzono dwie serie pomiarowe. Badanie tła miało miejsce 17.03.2018 w godzinach 9:55-10:03, natomiast pomiary natężenia dźwięku podczas celebracji Mszy Świętej odbyły się 14.01.2018 w godzinach od 15:30 do 16:54.
